Sanierung eines Tertiärtiefbrunnens durch Tiefersetzen von Sperrohren

Thomas Trätzl

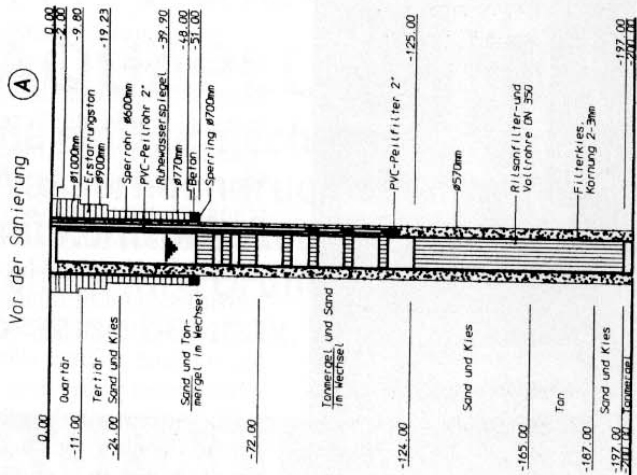
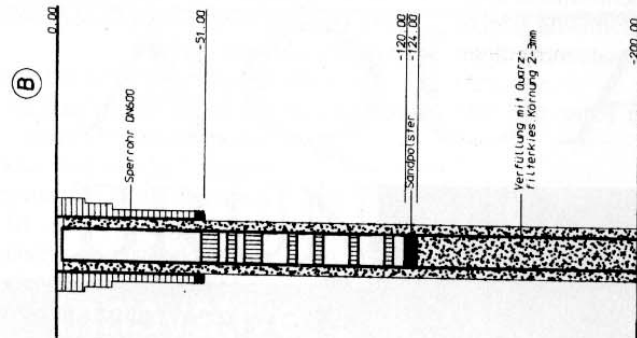
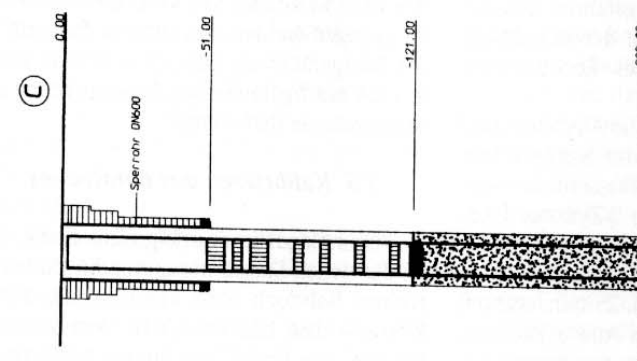
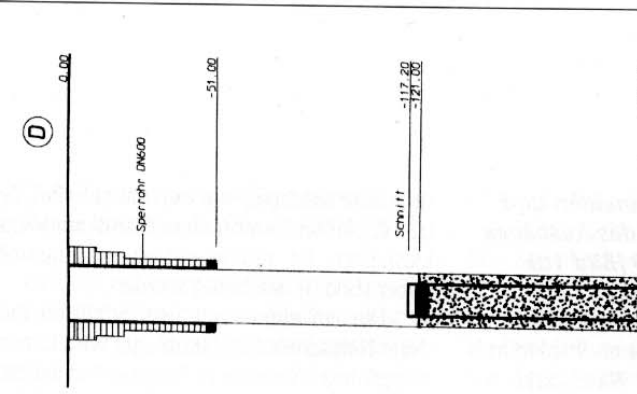
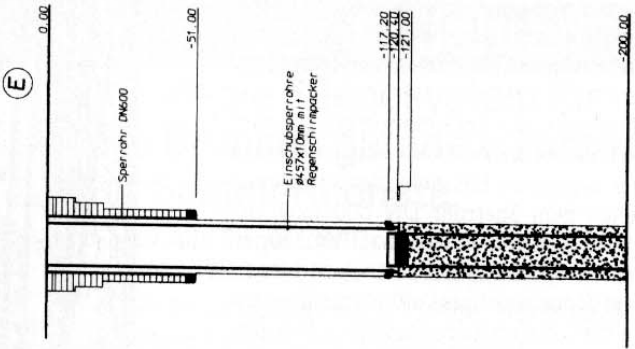
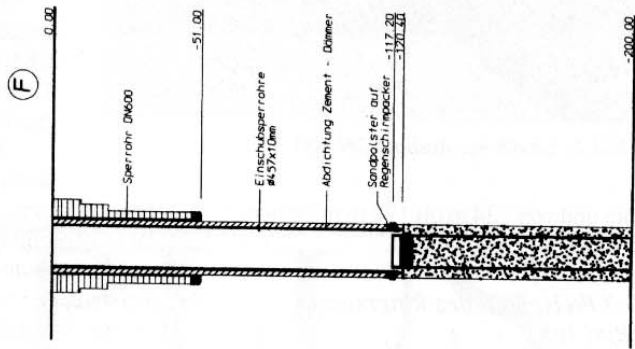
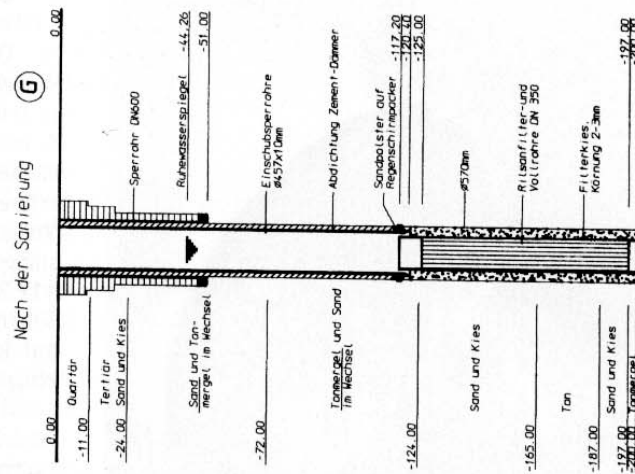
Bild 1: Systemskizze Tiefbrunnensanierung

Der 1968 von der E+M Bohr GmbH abgeteufte Brunnen (Bild 1a) wurde gemäß den damaligen Vorgaben der Behörden und der Bauleitung mit einem zementierten Stahlsperrohr DN 600 bis 51 m unter Gelände gegen Oberwasserzutritt abgedichtet.

Im indirekten Spülbohrverfahren ist der Brunnen bis zur Endteufe von 200 m im Durchmesser 570 mm gebohrt worden. Ausgebaut wurde er mit kunststoffbeschichteten Stahl-Voll- und Filterrohren DN 350 bis Gelände und verkiest mit Quarzfilterkies 2–3 mm.

Um eine Beschädigung des verbleibenden Brunnenausbaues bzw. der verbleibenden wasserführenden Schichten durch Bohrspülung und evtl. durchdrückende Abdichtung zu vermeiden, ist der Brunnenausbau von 200 m bis 124 m mit desinfiziertem Quarzfilterkies

2–3 mm und von 124 m bis 120 m mit einem Sandpolster aufgefüllt worden.

Nachdem der Spülungsspiegel konstant bei Geländeoberkante (GOK) gehalten werden konnte, begann das Freispülen des Ringraumes zwischen dem Sperrrohr DN 600 bzw. der Bohrlöchwand und dem Ausbau DN 350, im indirekten Spülbohrverfahren. Zum Einsatz kam ein doppelwandiges Lufthebestänge mit einem max. Außendurchmesser von 105 mm; als Bohrwerkzeug wurde lediglich ein »Schrägschnitt« am Gestängefuß verwendet.

Das Freispülen des 1–2 mm-Filterkieses erfolgte unter ständigem Abloten des Ringraumes. Anhand der aktuellen Teufe, des rechnerischen Ringraumvolumens und der geförderten Filterkiesmenge konnten Auskesselungen bei der damaligen Neubohrung bzw. Kiesbrückenbildung beim Freispülen erkannt werden. Nach dem ca. 200 h dauernden Freispülen des Ringraumes bis 120,4 m wurden die gesicherten und freigelegten Peilrohre DN 50 von 120 m bis GOK ausgebaut.

- a) Schneiden und Ziehen des alten Brunnenausbaues DN 350 bis ca. 117 m

- b) Einbau einer neuen Sperrohrtour DN 457 x 10 mm bis ca. 120 m und Abdichtung mit Zement-Dämmer-Suspension
- c) Anschließende chemisch-mechanische Regenerierung des verbleibenden Brunnenausbaues
- d) Leistungspumpversuch mit Beprobung

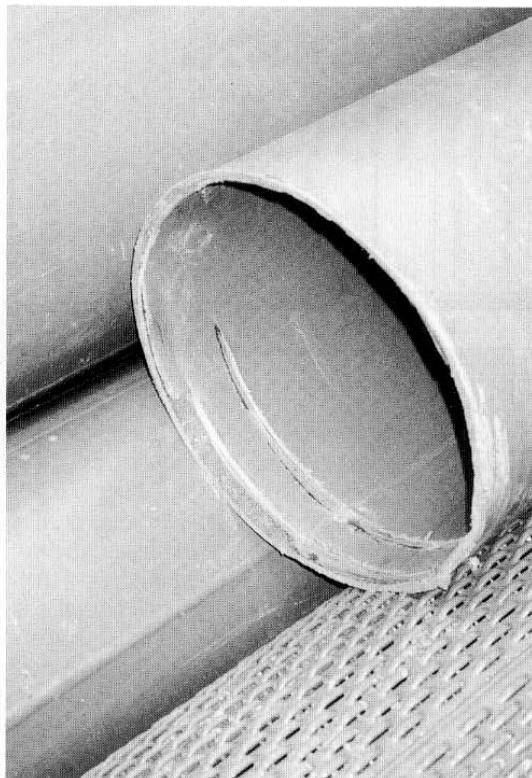
Bild 2: Schnitt des Ausbaus DN 400

Der Schnitt (Bild 2) der ril-sanbeschichteten Stahlvollrohre mit einer Wandstärke von 6 mm erfolgte mittels eines wasserhydraulischen Rohrschneiders. Dazu wurde der 3-Rollenschneider über ein Gestänge bis zur Schnittstelle bei 117,2 m eingefahren und der Kraftdrehkopf der Bohranlage auf langsames Rechtsdrehen eingestellt.

Nach ca. 25 min. war am Auslösen des Andruckkolbens und des damit verbundenen Druckabfalles erkennbar, daß das Vollrohr durchtrennt war.

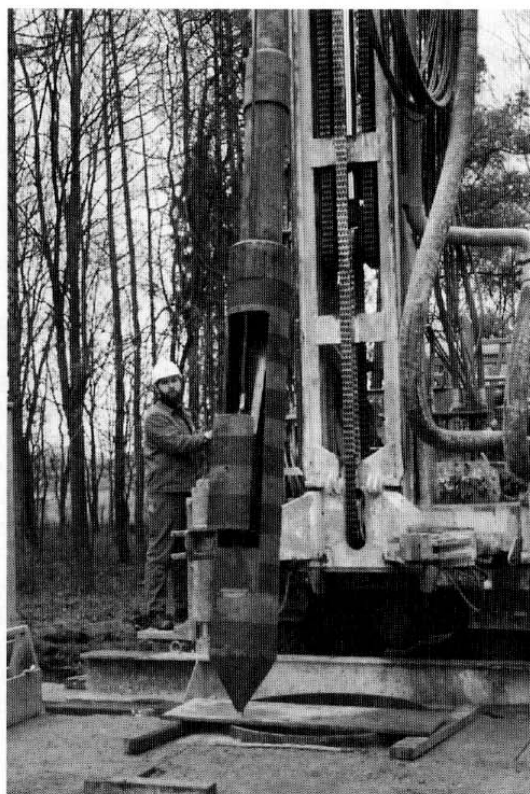
Bild 3: E+M Innenrohrheber

satzrohre abhängig von der Anzahl alter Zentrierungen und eventuell vorhandener »Filterkiesnester« ist, mußte mit einem Innenrohrheber (Bild 3) gearbeitet werden.

Die auf einem schrägen Schlitten montierte Halbschale mit Zahnbesatz wird über ein mitgeführtes Stahlseil in Fangposition gebracht und im Ausbau verkeilt. Der am Gestänge verschraubte Innenrohrheber wurde aus Stabilitätsgründen im Vollrohr zwischen 104 m und 113 m angesetzt.

Nach einem anfänglichen Ziehwiderstand von ca. 15 t konnte der Ausbau ohne Probleme gezogen werden. Bei höherer Zugkraft, als das Bohrgerät in der Lage ist zu leisten, könnte auch mit hydraulischer Zugeinrichtung der Anfangszug erzielt werden.

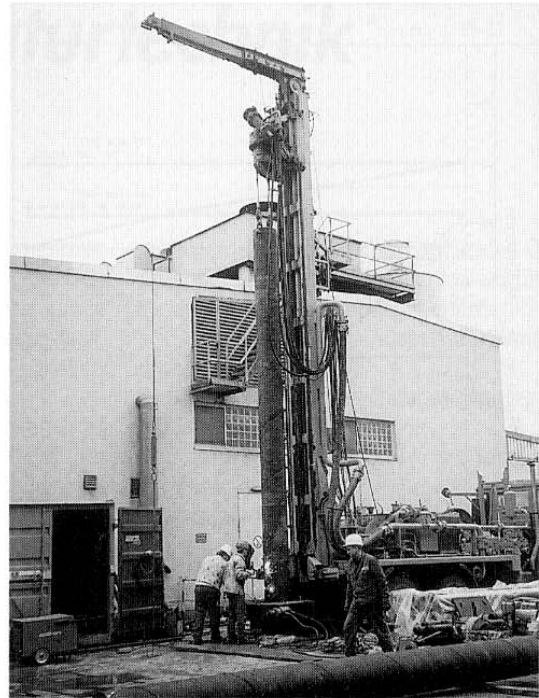
Bild 4: Sperrrohreinbau

Der Einbau der Stahlsperrohtour DN 457 x 10 mm erfolgte in 6-m-Längen. Die Zentrierung wurde durch halbmondförmige angeschweißte Flacheisen erreicht. Der Rohrschuh ist mit einer leichten »Trompete« versehen worden, um das »Überlappen« über den verbliebenen Ausbaustrang DN 350 zu erleichtern. Ein doppelter, mit Sand gefüllter »Regenschirm« über dem aufgestülpten Rohrschuh stellt die sichere Trennung zwischen der neuen Abdichtung und dem Filterkiesringraum her.

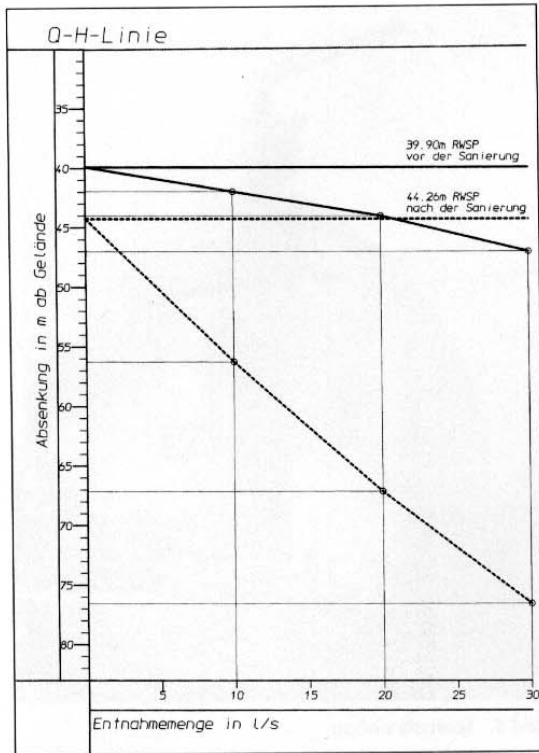
Bild 5: Q-H-Linie vor/nach der Sanierung

Der abschließende Leistungspumpversuch in den drei Pumpstufen 10, 20 und 30 l/sec ergab erwartungsgemäß eine neue, steilere Ergiebigkeitskurve (Q-H-Linie) als vor der Sanierung. Anhand dieser Daten konnte eine neue Pumpeinrichtung mit $Q_{\max} = 21$ l/sec festgelegt werden.

Die Auswertung der beim Pumpversuch entnommenen Wasserproben bestätigte mit ihren Ergebnissen »PAKs unterhalb der Nachweisgrenze« den Erfolg der durchgeführten Maßnahme.
